湖北省文物保护单位

# 水南湾民居修缮工程施工图设计

湖北弘博古建筑保护有限公司

二〇二四年四月

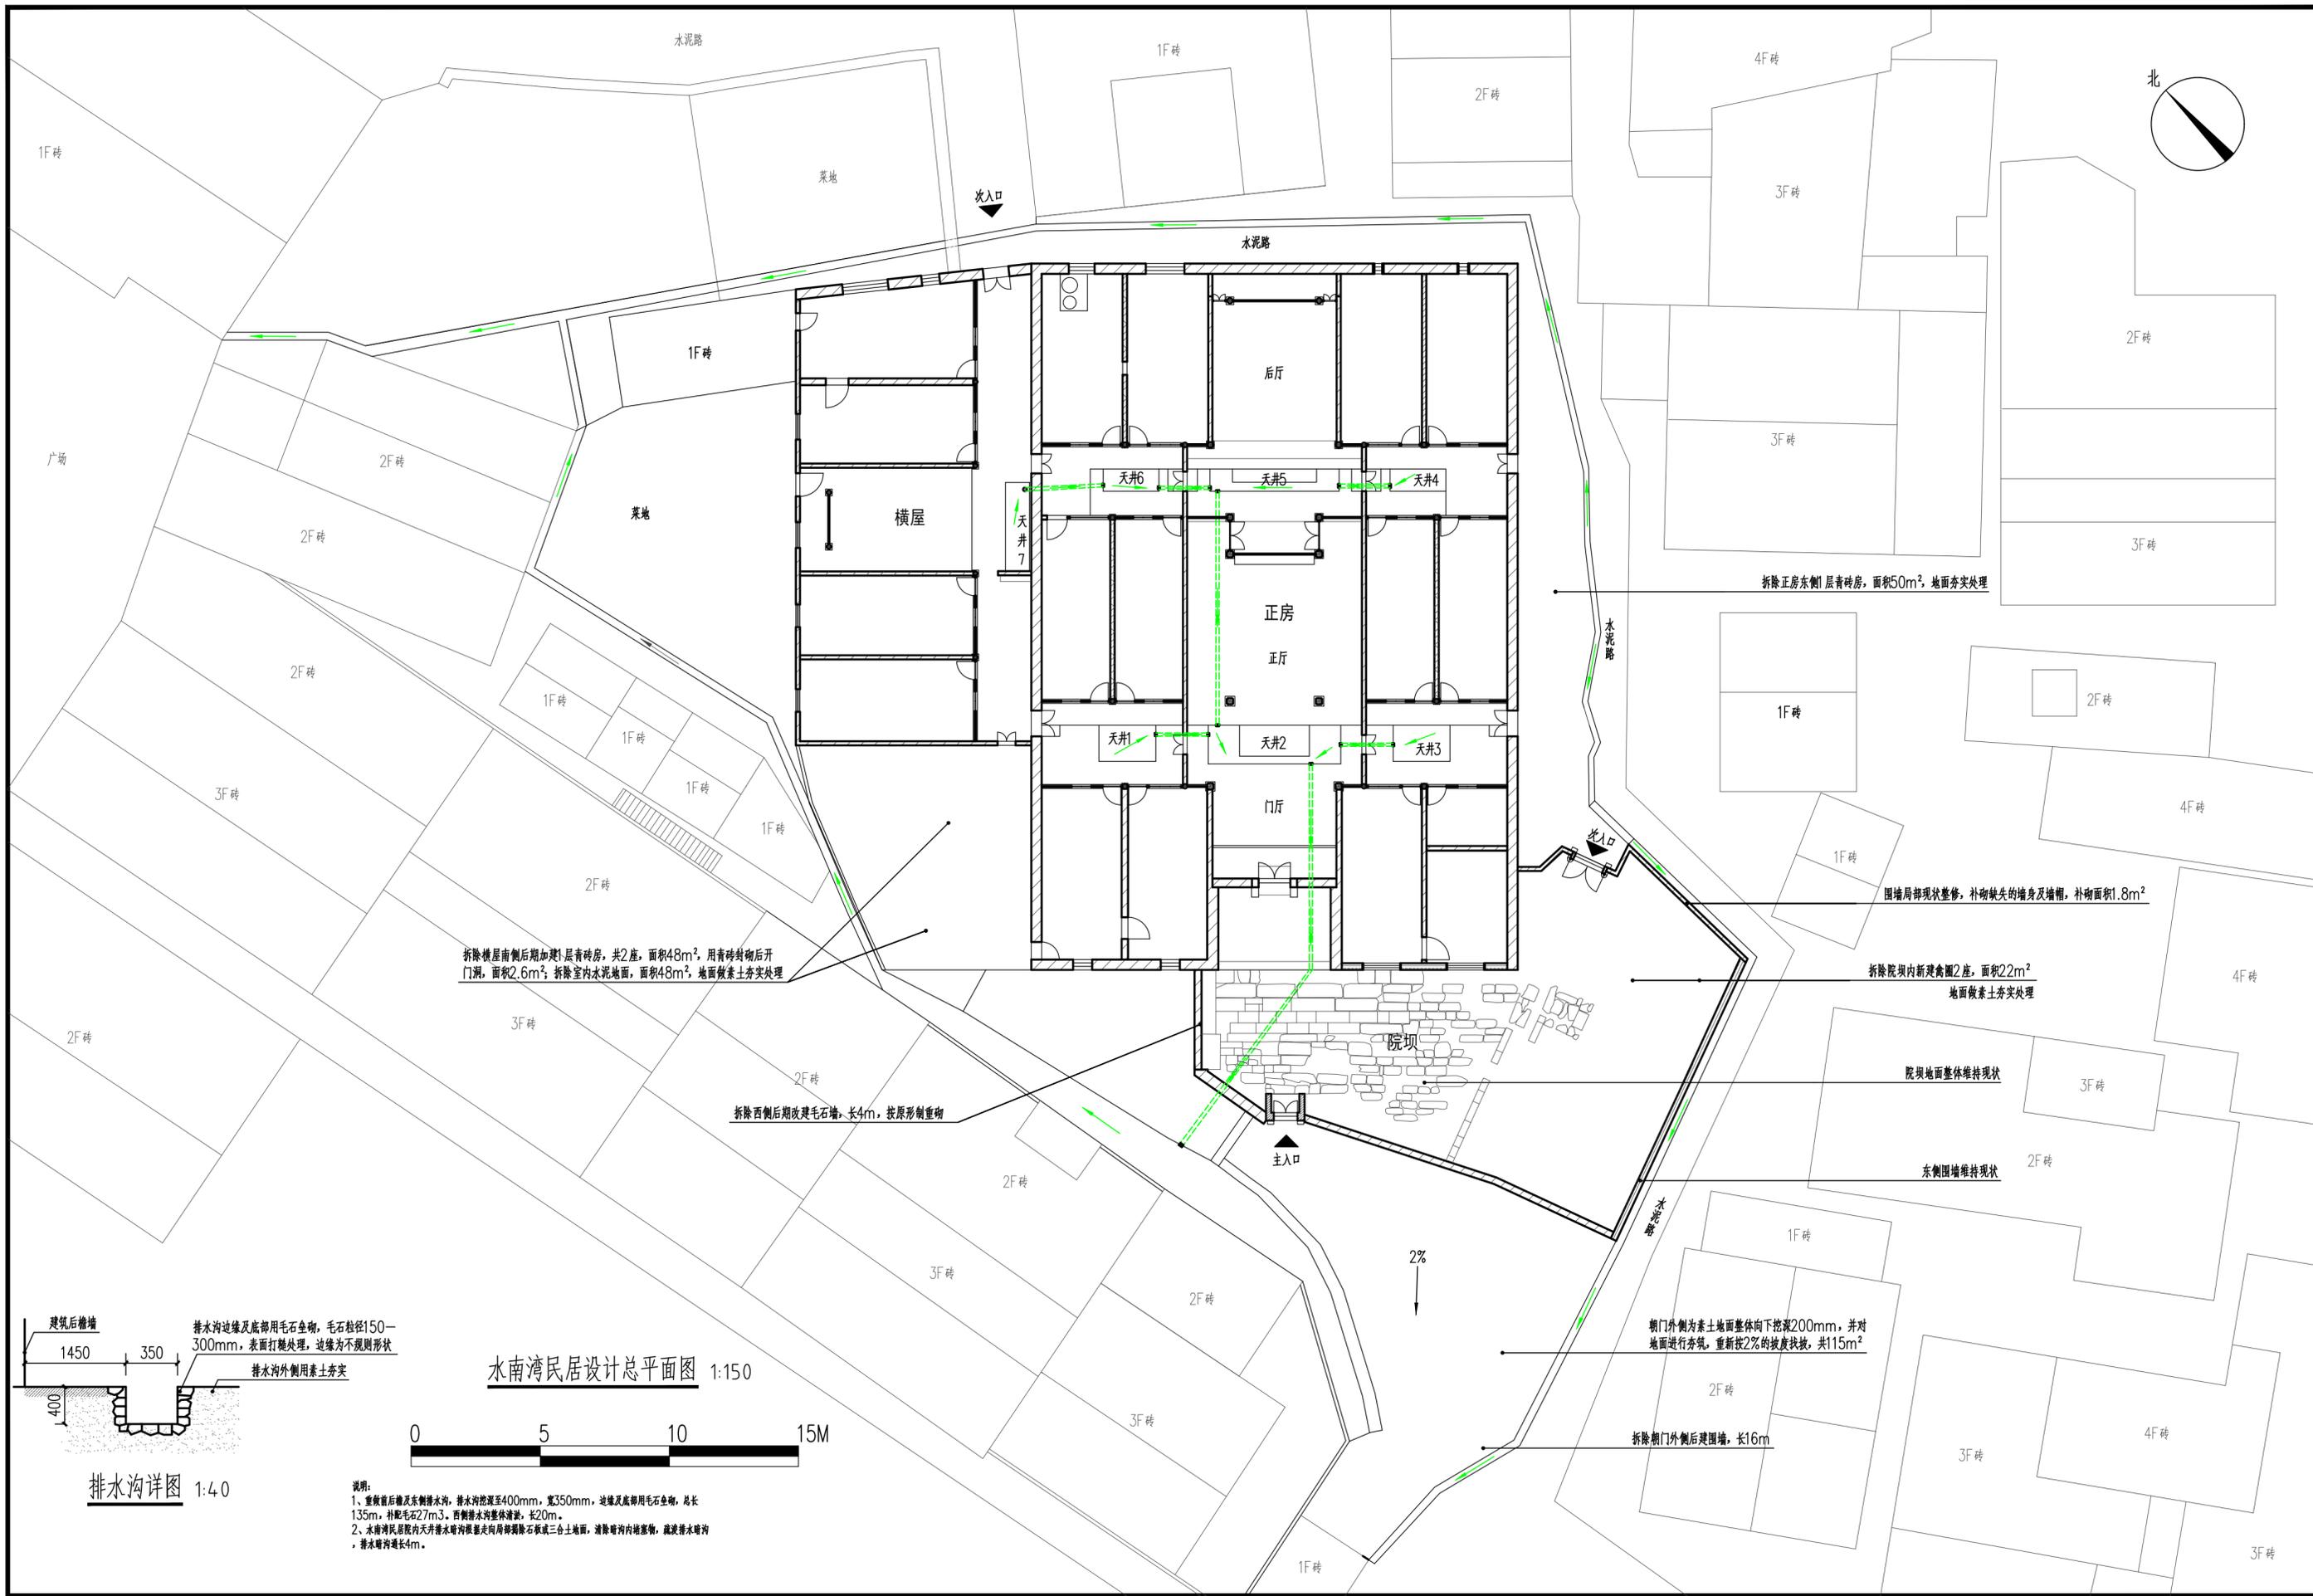
水南湾民居设计总平面图 1:150

排水沟详图 1:4.0

说明:  
 1、重做前后檐及东侧排水沟, 排水沟挖深至400mm, 宽350mm, 边缘及底部用毛石鱼砌, 总长135m, 衬砌毛石27m<sup>3</sup>。西侧排水沟整体清淤, 长20m。  
 2、水南湾民居院内天井排水暗沟根据走向局部拆除石砌或三合土地面, 清除暗沟内地基物, 疏浚排水暗沟, 排水暗沟长4m。

- ✧ 水南湾民居排水主要涉及建筑屋面排水、天井内外排水、建筑周圈排水三个方面。屋面排水向内排入天井，向外通过建筑周边散水排入排水沟，然后排入村南侧沟渠内。
- ✧ 目前，前后檐及东侧排水沟尺寸较小，过水能力不足，排水沟两侧毛石散乱缺失，西侧排水沟已整体淤塞，连通天井的排水暗沟堵塞严重、排水不畅。
- ✧ 根据排水方面存在的问题，疏浚连通天井的排水暗沟，重做前后檐及东侧排水沟（毛石垒砌），排水沟挖深至 400mm，宽 300mm，边缘及底部用毛石垒砌。西侧排水沟整体清淤。

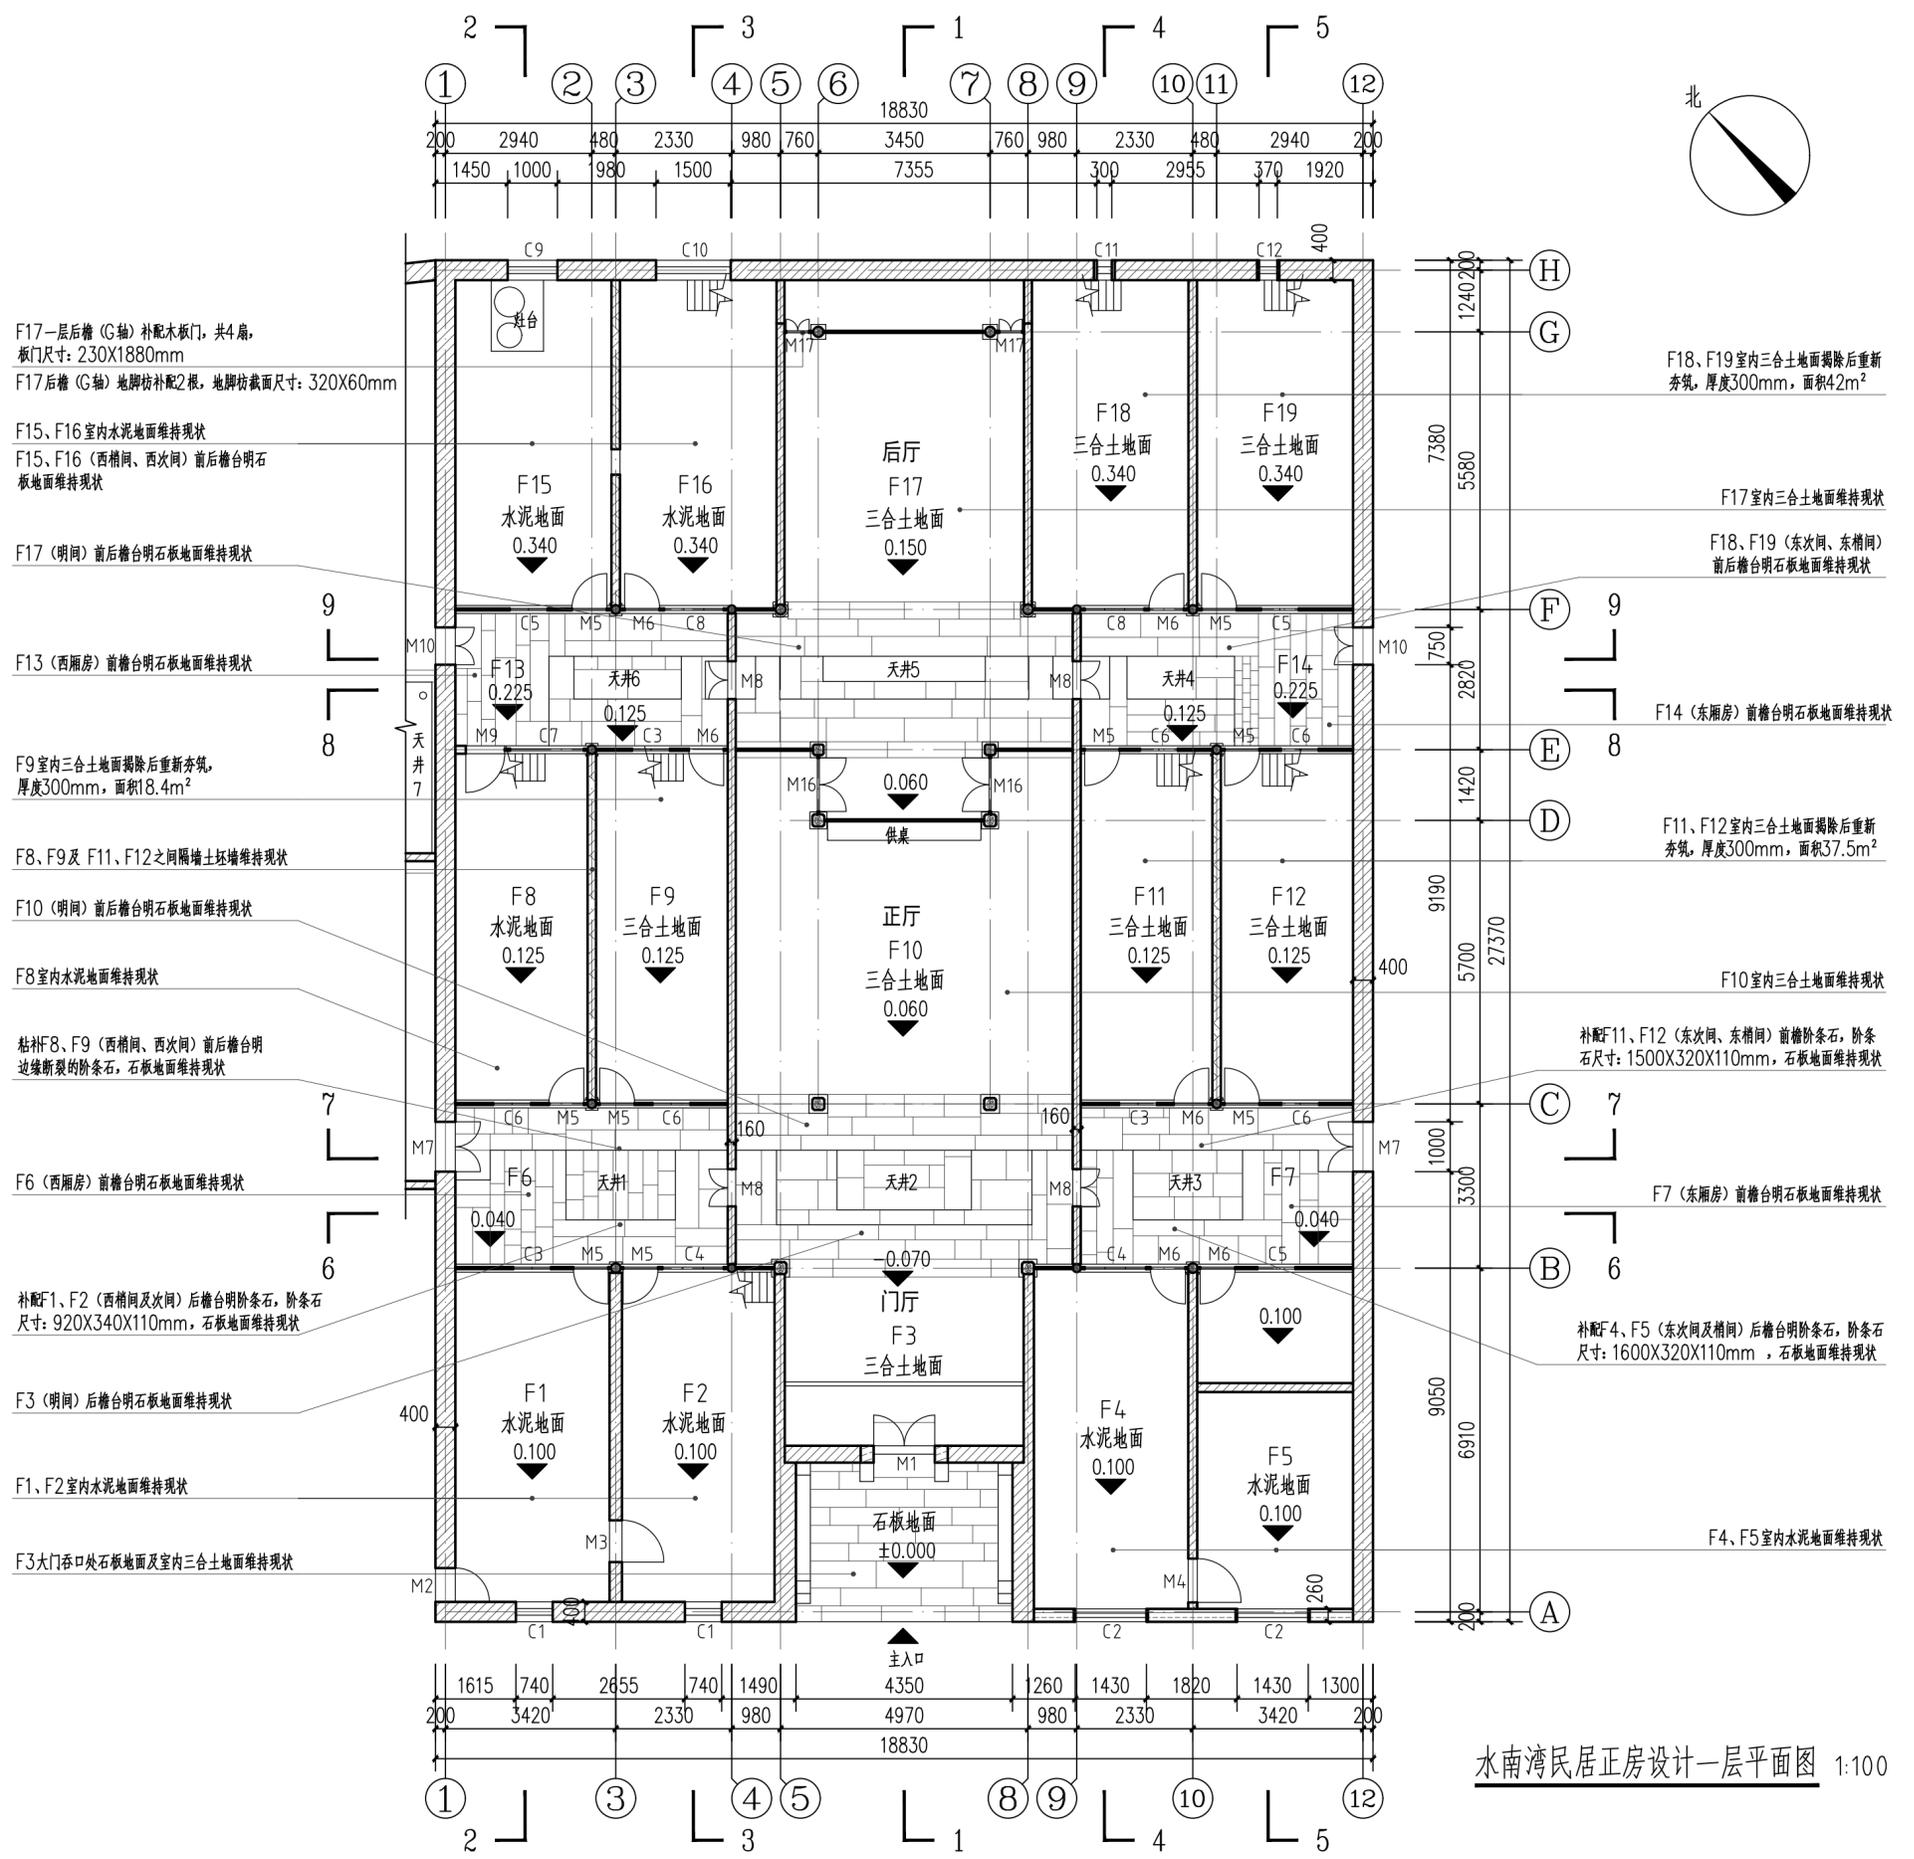
水南湾民居正房设计一层平面图 1:100

F17一层后檐(G轴) 补配木板门, 共4扇, 板门尺寸: 230X1880mm  
F17后檐(G轴) 地脚线补配2根, 地脚线截面尺寸: 320X60mm

F15、F16室内水泥地面维持现状  
F15、F16(西梢间、西次间) 前后檐台明石板地面维持现状

F17(明间) 前后檐台明石板地面维持现状

F13(西厢房) 前檐台明石板地面维持现状

F9室内三合土地面拆除后重新夯筑, 厚度300mm, 面积18.4m<sup>2</sup>

F8、F9及 F11、F12之间隔墙土坯墙维持现状

F10(明间) 前后檐台明石板地面维持现状

F8室内水泥地面维持现状

粘补F8、F9(西梢间、西次间) 前后檐台明边缘断裂的阶条石, 石板地面维持现状

F6(西厢房) 前檐台明石板地面维持现状

补配F1、F2(西梢间及次间) 后檐台明阶条石, 阶条石尺寸: 920X340X110mm, 石板地面维持现状

F3(明间) 后檐台明石板地面维持现状

F1、F2室内水泥地面维持现状

F3大门吞口处石板地面及室内三合土地面维持现状

F18、F19室内三合土地面拆除后重新夯筑, 厚度300mm, 面积42m<sup>2</sup>

F17室内三合土地面维持现状

F18、F19(东次间、东梢间) 前后檐台明石板地面维持现状

F14(东厢房) 前檐台明石板地面维持现状

F11、F12室内三合土地面拆除后重新夯筑, 厚度300mm, 面积37.5m<sup>2</sup>

F10室内三合土地面维持现状

补配F11、F12(东次间、东梢间) 前檐阶条石, 阶条石尺寸: 1500X320X110mm, 石板地面维持现状

F7(东厢房) 前檐台明石板地面维持现状

补配F4、F5(东次间及梢间) 后檐台明阶条石, 阶条石尺寸: 1600X320X110mm, 石板地面维持现状

F4、F5室内水泥地面维持现状

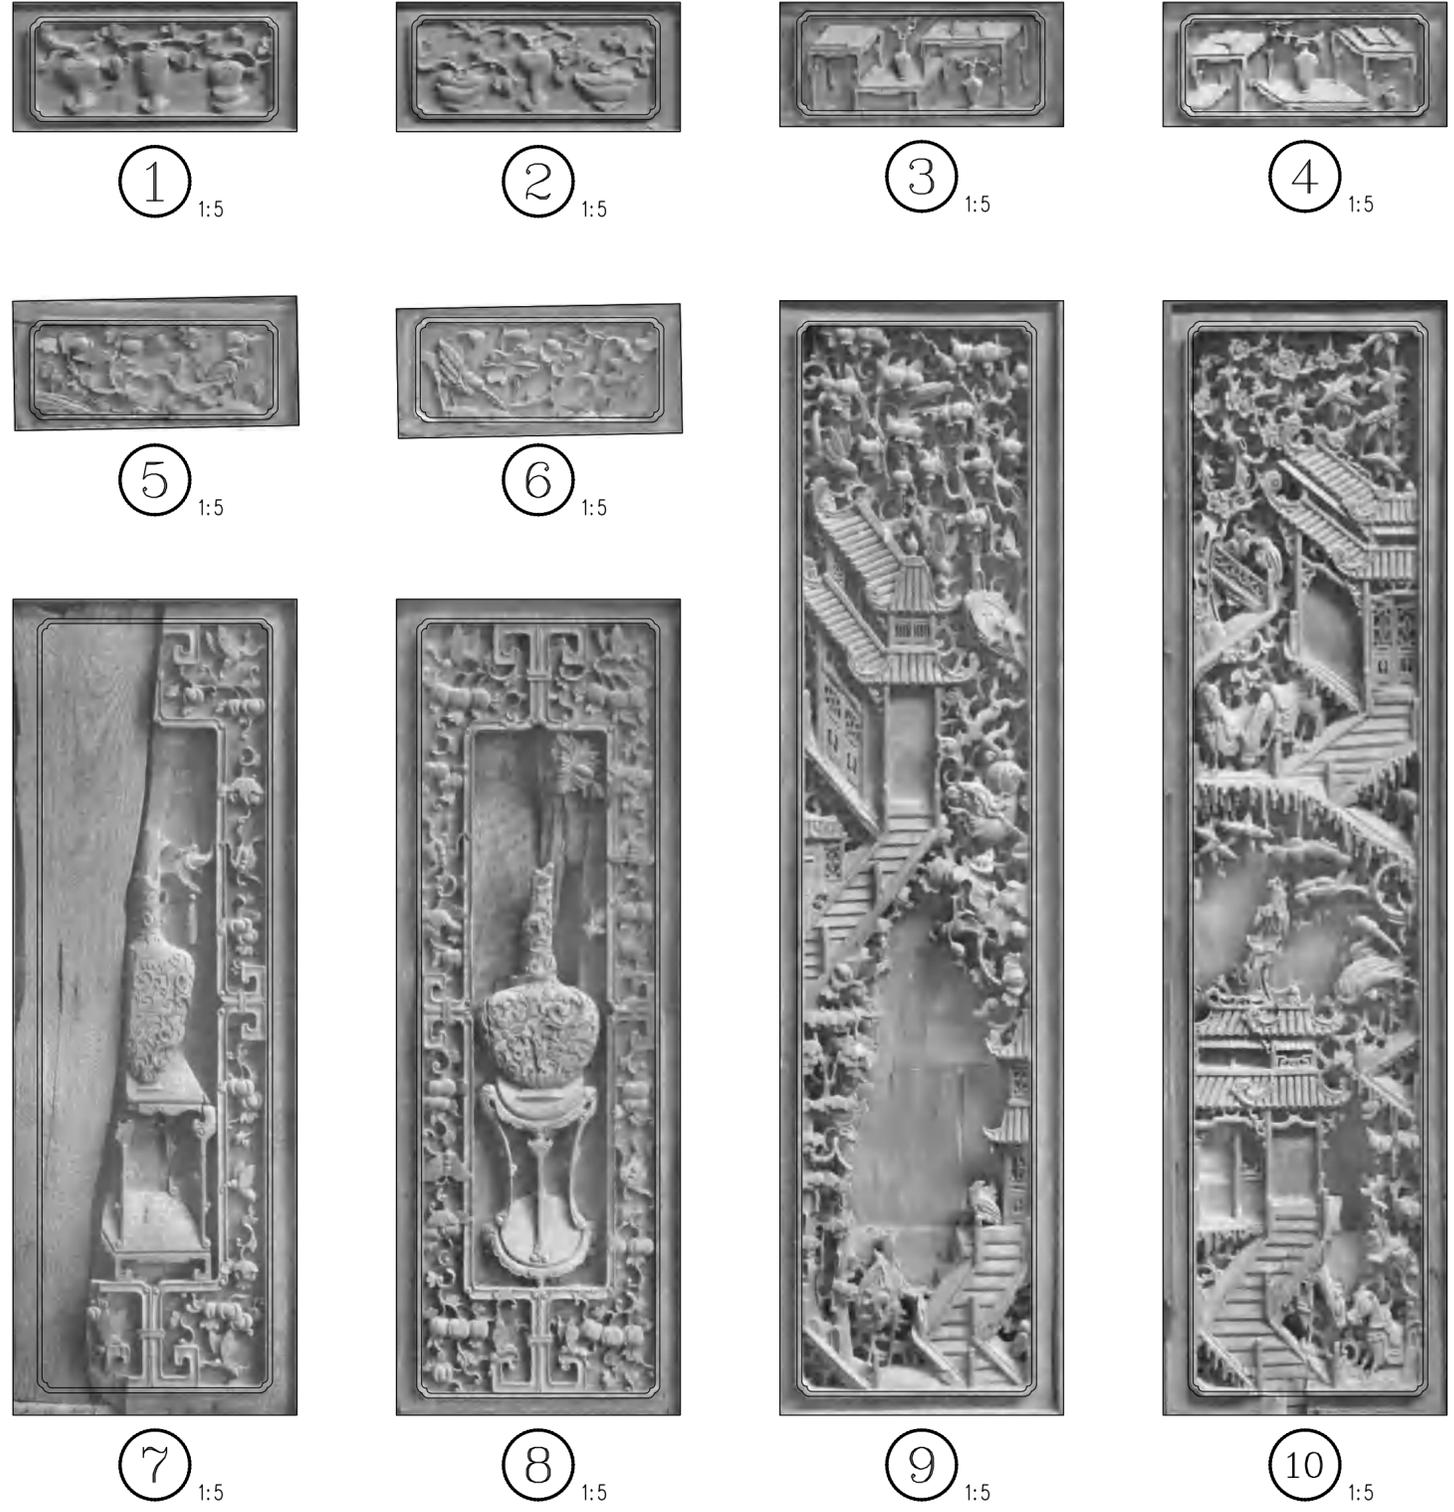
门厅明间后檐东侧一层装修设计详图 1:10

F3一层后檐(B轴)3扇隔扇花板残缺部位用木板加固,不再进行雕刻

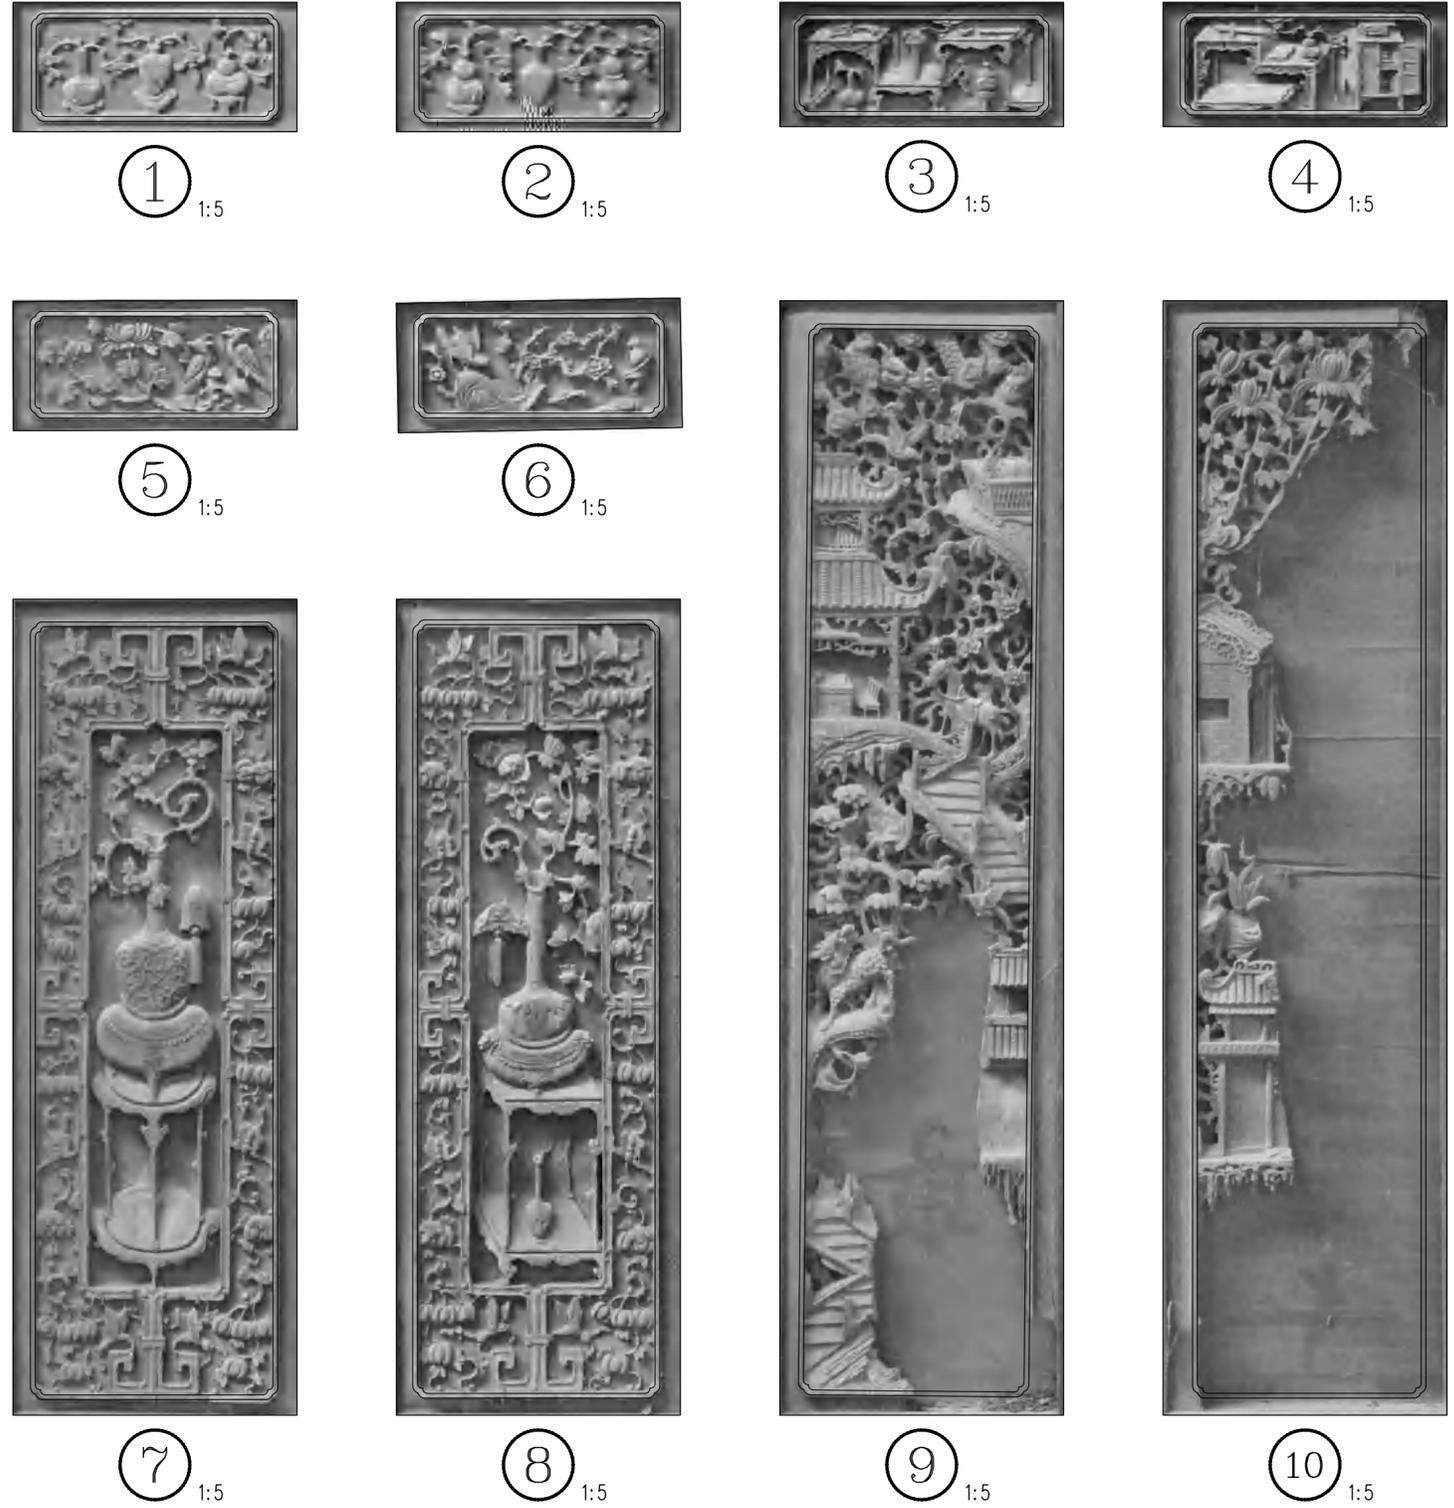
门厅明间后檐西侧一层装修设计详图 1:10

F3一层后檐(B轴)3扇隔扇花板残缺部位用木板加固,不再进行雕刻

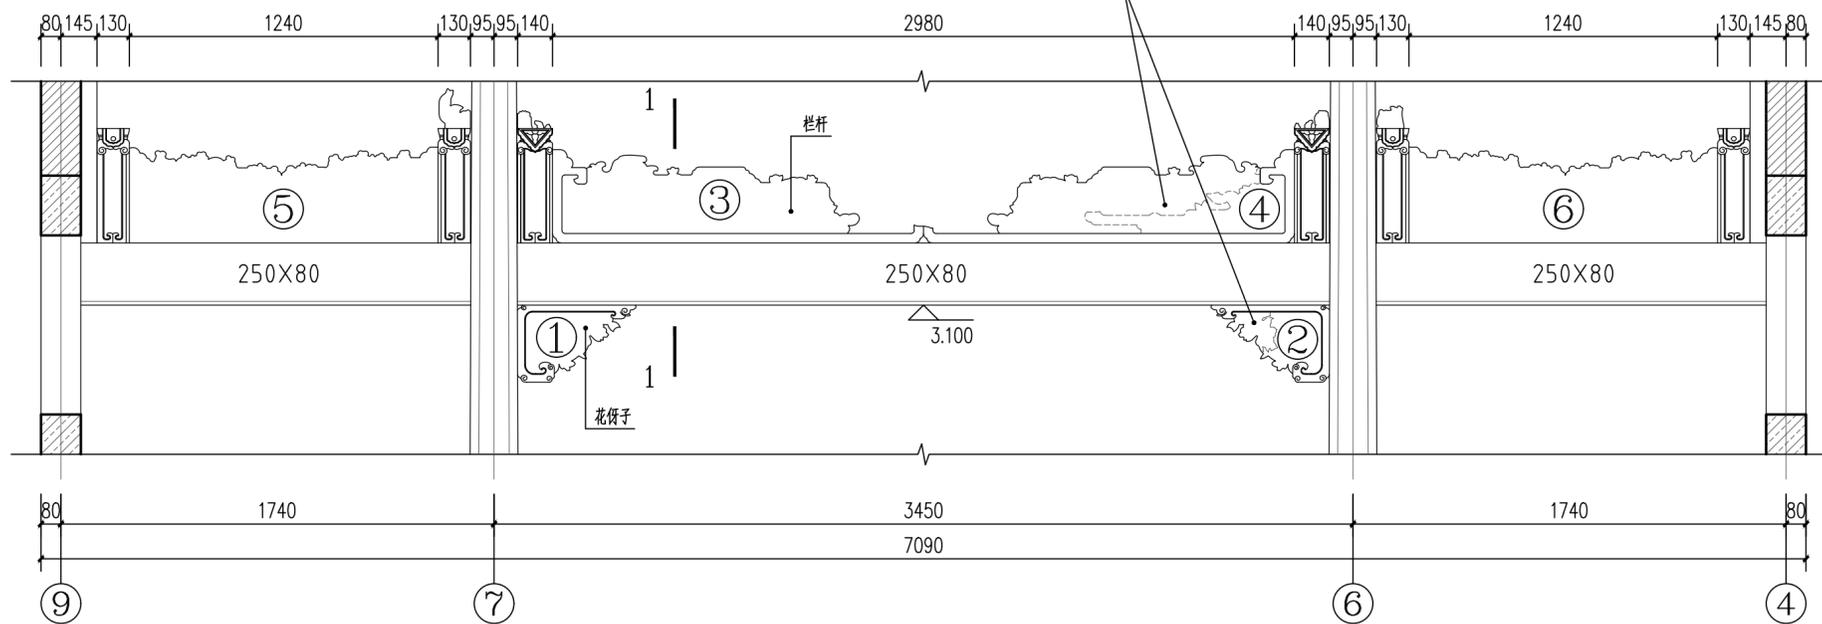
正厅明间后檐装修设计详图 1:20

修葺F10二层后檐(E轴)栏杆及花伢子,共2处
